ÖVERLÅTELSEBESIKTNING Säljklar Total med fuktmätning

STOCKHOLM GRYTAN 4

Kvarnstugvägen 25
168 39 BROMMA

2026-02-24

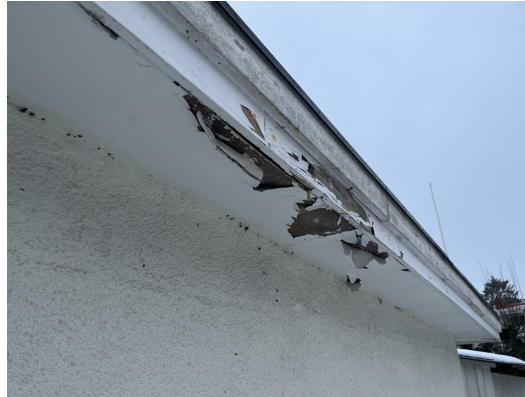
Finns trädetaljer som har har underhållsbehov, urblekta med färgflagnig.

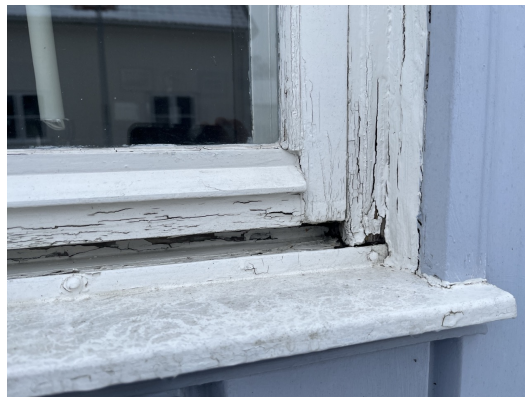
Finns några fönster som är mera slitna, färgflagnig samt någon mindre rötskada.

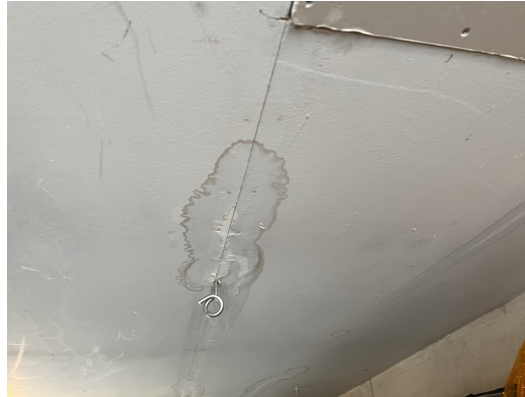
**I innertaket finns missfärgningar av fukt, torrt vid besiktningstillfället.
Taket är ett sk. Parallelltak (riskkonstruktion)**

Den del av innertak som följer yttertakens lutning utan mellanliggande vind (parallelltak).

Risk finns att skador kan förekomma både från utvändigt takläckage och fuktig bostadsluft som kondenserar i parallelltaket vilket inte går att upptäcka vid en okulär besiktning. Viktigt är att man kontinuerligt ser över den yttre taktäckningen samt att ventilationen i bostaden fungerar tillfredsställande.
