# Besiktningsprotokoll

Anticimex Överlåtelsebesiktning av småhus - nivå 1

| Fastighetsadress:<br>Nyängsvägen 45 | |

| Besiktningsdatum:<br>2025-03-28 | Protokollnummer:<br>68932477 |

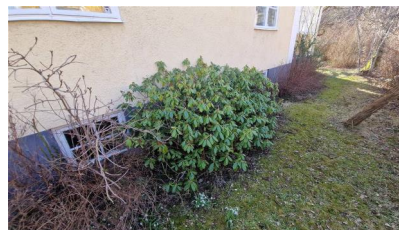
Mindre sprickor och färgsläpp finns på sockeln.

Dessa bedöms inte ha lett till bakomliggande skador.

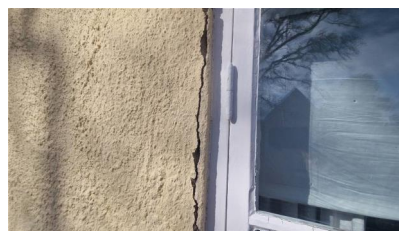
Sprickor finns i fasaden.

Detta kan leda till fukt- och frysskador i konstruktionen.

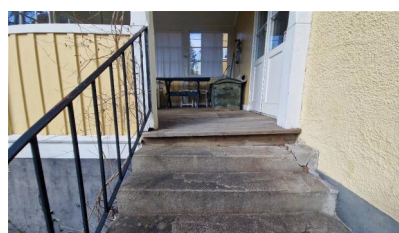
Verandan har satt sig.

Det noteras även ett målningsbehov och några rötskador i träkonstruktionen.

Rekommenderas att kontakta entreprenör för åtgärd.

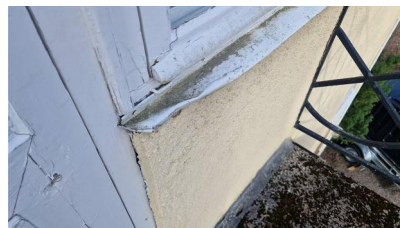
Fönsterblecket på ett fönster utanför sovrum 1 är buckligt/ trasigt.

Eftersom fönsterblecket är buckligt/ trasigt finns risk att vatten rinner in i väggen vilket i sin tur kan leda till fuktskador i väggkonstruktionen.

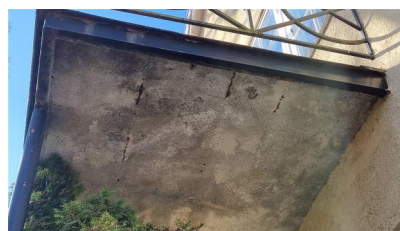
Balkongen har rostangripen armering på undersidan.

Det noteras även att räcket har ett målning/ underhållsbehov.

Rekommenderas att kontakta en entreprenör för åtgärd.

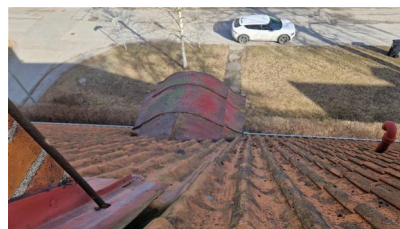
Några plåtdetaljer byttes inte vid takomläggningen

Skorstensbeslaget täcker bristfälligt och rost och färsläpp finns på plåtdetaljer.

Risk för fuktrelaterade skador i bakomliggande konstruktioner

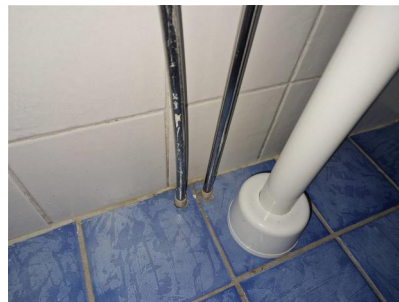
Rör genomföring i golv, godkänt när utrymmet byggdes.

Vid nästa renovering skall gällande branschregler följas.

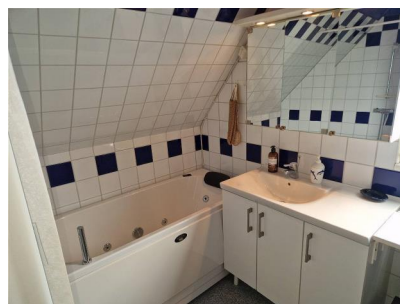
Våtutrymmet har äldre yt-/tätskikt.

Eftersom funktionen, som innebär att ytskiktet/tätskiktet ska vara vattentätt, kan vara nedsatt finns en ökad risk att vatten tränger igenom ytskiktet/tätskiktet med vattenskador i omkringliggande konstruktioner som följd.

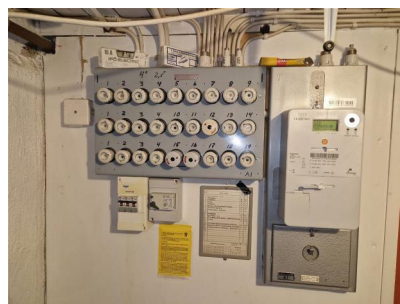
Jordfelsbrytare finns installerad vid den äldre el-centralen.
